**Betr.: Korrosionsuntersuchung nach DIN 50 021 SS an Kabelschuhen  
12-120F mit und ohne Kupferleiter (VersNr.03/734)**

## Bildauswertung nach der Korrosionsuntersuchung

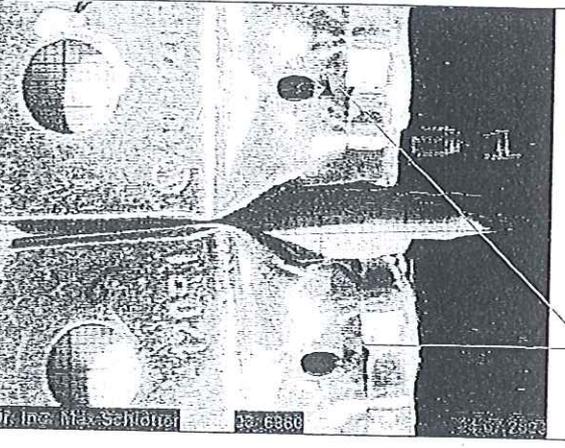
Im Bereich der Kontrollbohrung sind verstärkt Korrosionsstellen sichtbar. In der Kontrollbohrung selbst sind grünliche Korrosionsprodukte erkennbar.

<p>An den Kontrollbohrungen treten Korrosionserscheinungen auf</p>

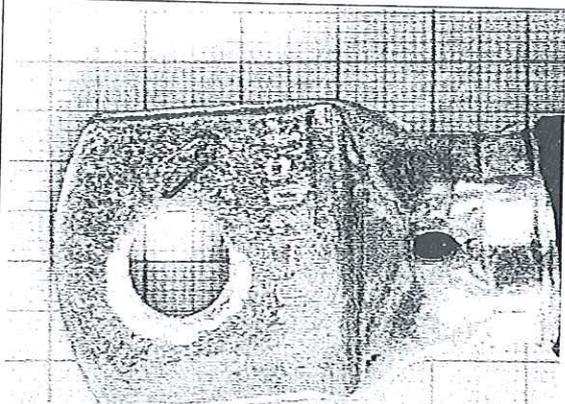
<p>Dr. Ing. Max Schlötter 03 6866 24-07-2003</p>	<p>Probe 6 mit Korrosionsstellen</p>

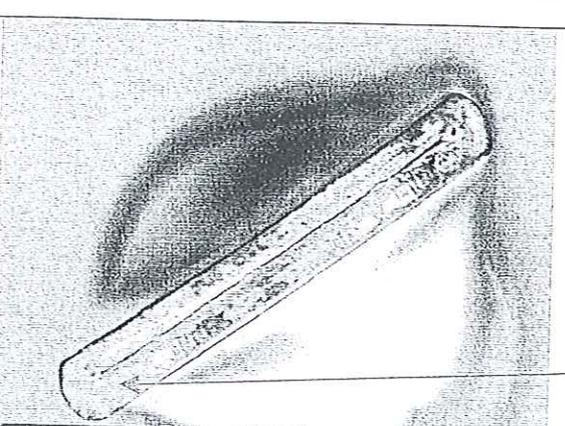
<p>Dr. Ing. Max Schlötter 03 6866 24-07-2003</p>	<p>Kabelschuh von vorne gesehen          Korrosionsstellen sichtbar</p>

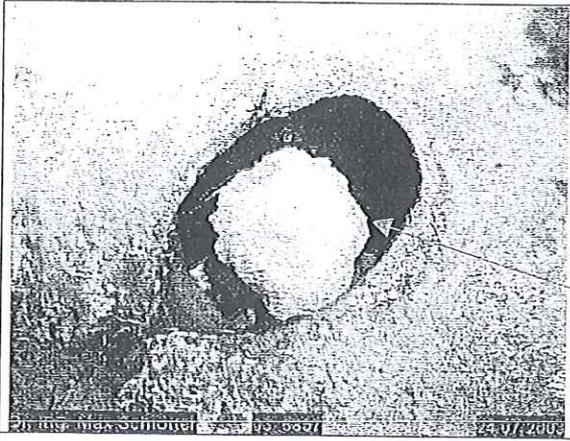
<p>Korrosionsprodukt auf dem Kupferdraht im Kabelschuh        Um die Kontrollbohrung weiße Korrosionsprodukte</p>

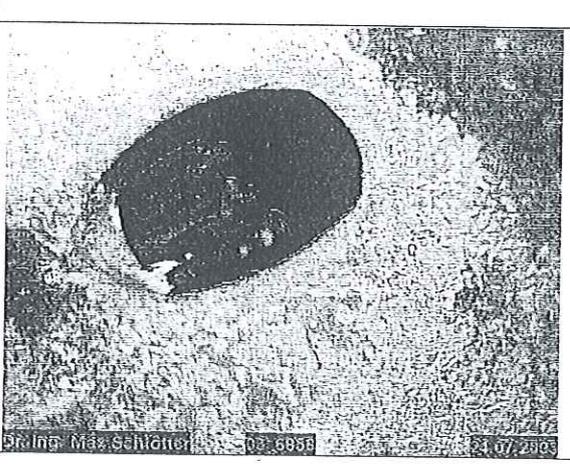
<p>Blick in Kontrollbohrung nach 96 Stunden Salzsprühtest nach DIN 50021 SS</p>

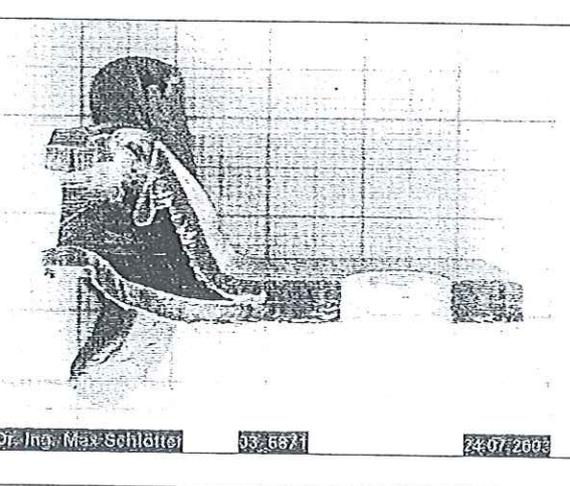
Von jeder Kabelschuhsorte haben wir jeweils einen geöffnet, um die Korrosion im Innenbereich zu beurteilen. Wie zu vermuten war, zeigte der Kabelschuh mit der Kontrollbohrung bereits Korrosion mit dem Grundmaterial.

<p>Aufgetrennter Kabelschuh mit Kontrollbohrung</p>

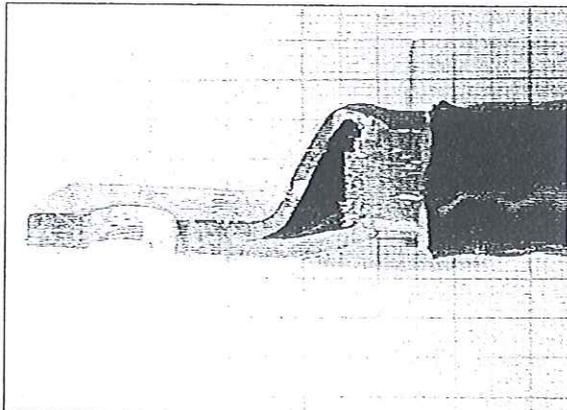
Aufgetrennter Kabelschuh mit Kupferzuleitung

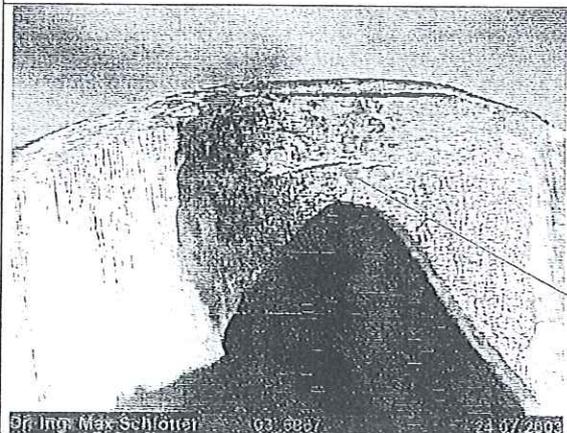
Korrosion in der Kontrollbohrung

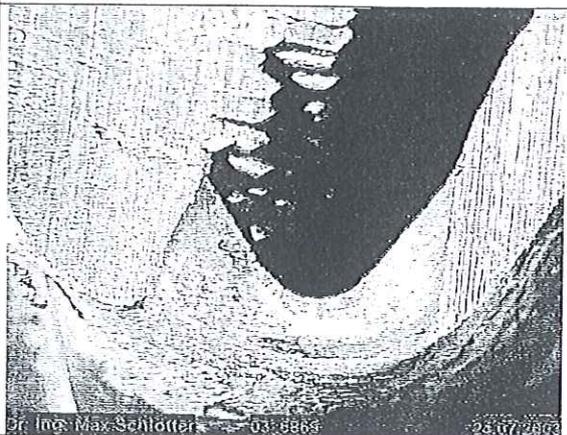
Grünliche Korrosionsprodukte

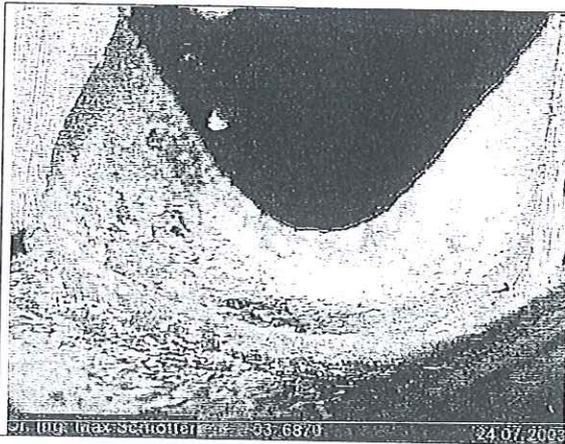
Ausschnittvergrößerung der Kontrollbohrung

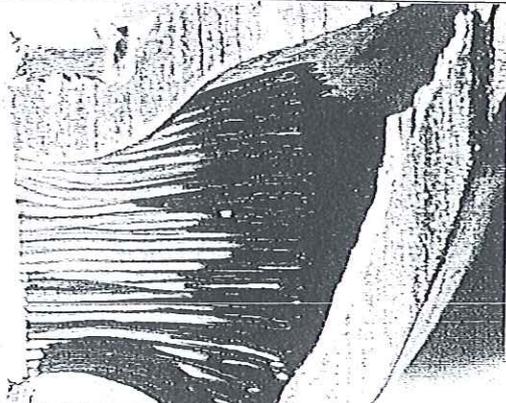
Bei dem Musterteil ohne Kontrollbohrung war eine matte Zinnschicht ohne erkennbare Korrosionsprodukte vorhanden. Der Vollständigkeit halber ist zu erwähnen, dass bei dem Kabelschuh ohne Bohrung im Knickbereich und an den Enden der Kupferdrähte schwarze Verfärbungen sichtbar waren. Dies ist jedoch nach unserer Meinung Fertigungsbedingt.

<p>Dr. Ing. Max Schlötter 03.6860 24.07.2003</p>	<p>Kabelschuh ohne Kontrollbohrung        Im Innenbereich sind keine Korrosionserscheinungen vorhanden</p>
