**Betr.: Korrosionsuntersuchung nach DIN 50 021 SS an Kabelschuhen  
12-120F mit und ohne Kupferleiter (VersNr.03/734)**

## Bildauswertung nach der Korrosionsuntersuchung

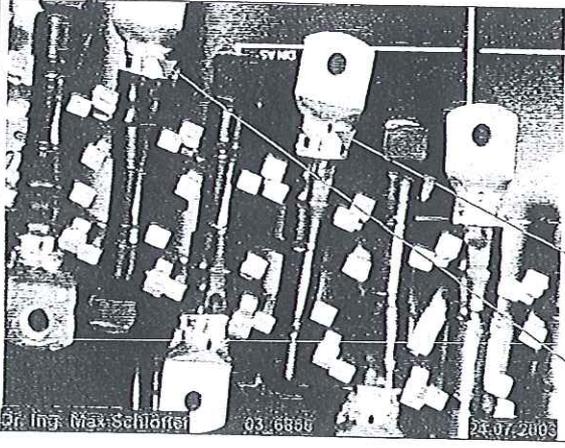
<p>Lagerung während der Prüfung</p> <p>6 Musterteile mit offener Kontrollbohrung (dürfen nicht verschlossen werden)</p> <p>6 Musterteile ohne Kontrollbohrung</p>
